**Ե Ջ Ր Ա Կ Ա Ց Ո Ւ Թ Յ Ո Ւ Ն**

ՀՀ Արարատի մարզի Մասիս քաղաքի Ն/Թ Ազատամարտիկների փողոց 27  
հասցեում գտնվող թիվ 3 մանկապարտեզի տեխնիկական վիճակի և սեյսմիկ  
խոցելիության մակարդակի գնահատման վերաբերյալ

**ՀՀ Արարատի մարզի Մասիս քաղաքի Ն/թ Ազատամարտիկների փողոց 27 հասցեում գտնվող թիվ 3 մանկապարտեզի տեխնիկական վիճակի և սեյսմիկ խոցելիության մակարդակի գնահատման վերաբերյալ**

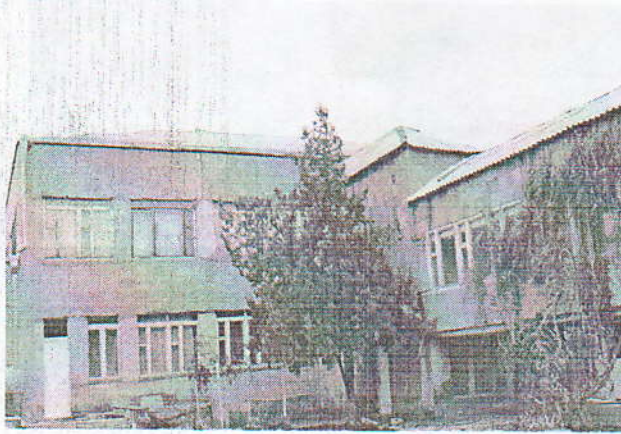
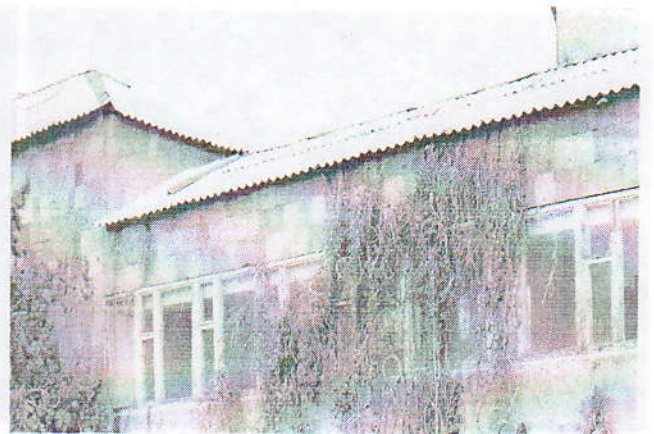
2.1.1. Մասնաշենքերի տանիքածածկերի տեխնիկական վիճակն անբավարար է, մասամբ վթարային (տես նկ. 2.1): Վնասված տանիքածածկից մթնոլորտային տեղումների ջրերը պարբերաբար ներթափանցել են մասնաշենքերի կոնստրուկտիվ տարրեր (ծածկեր, պատեր, ե/բ կոնստրուկցիաներ և այլն) և տարբեր տեղերում առաջացրել տարբեր աստիճանի վնասվածքներ (տես նկ. 2.2):

Նկ. 2.1 Տանիքի վնասվածքների տեսքերը

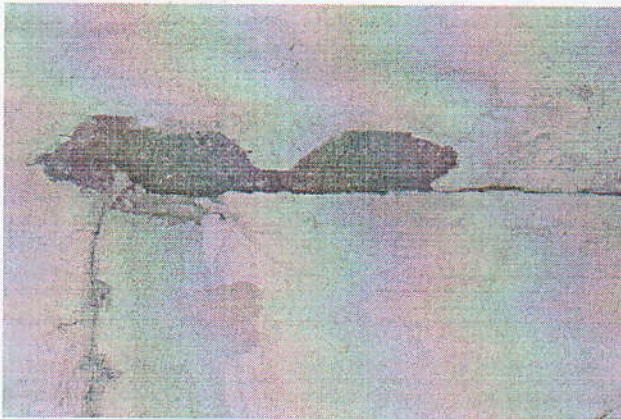
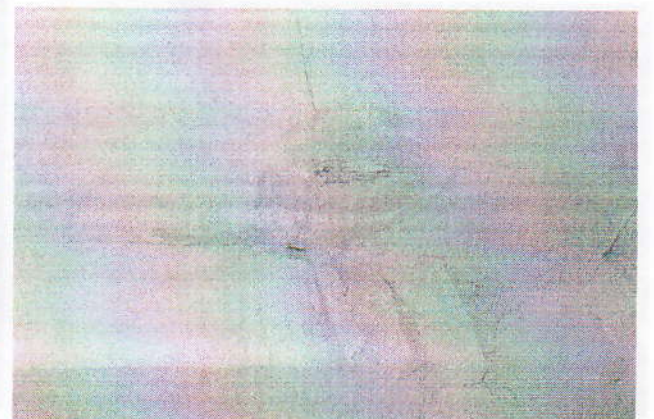
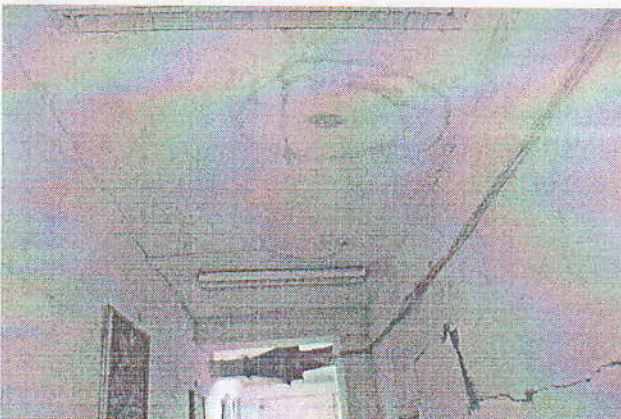
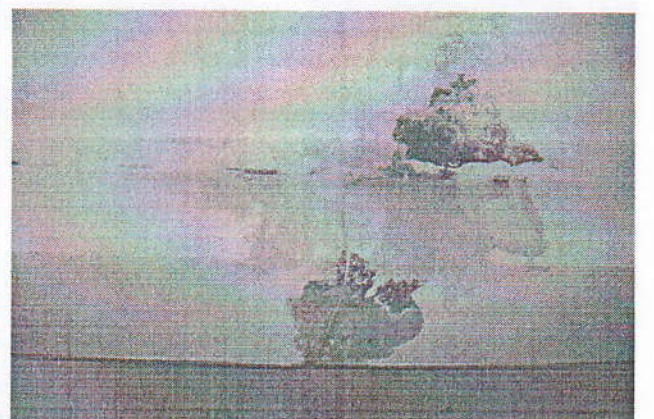
Նկ. 2.2 Տանիքից ներթափանցած մթնոլորտային տեղումների ջրերի ազդեցությունից ծածկերի հավաքովի ե/ք սալերում առաջացած վնասվածքների տեսքերը

4.2.2.2. Վերականգնել բոլոր այն երկաթբետոնե կոնստրուկցիաներն ու նրանց հանգույցները, որոնցում առկա են տարբեր աստիճանի վնասվածքներ (անհրաժեշտ է

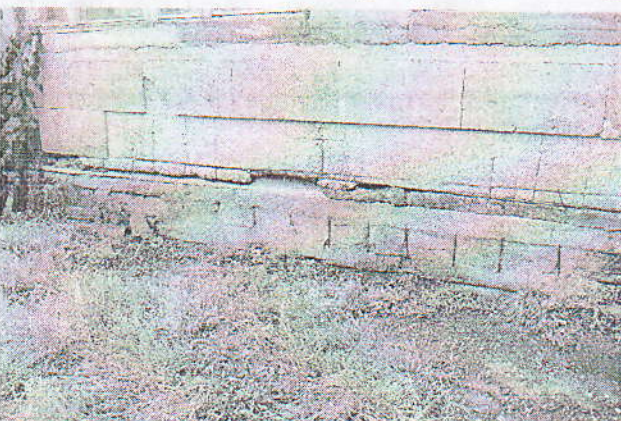
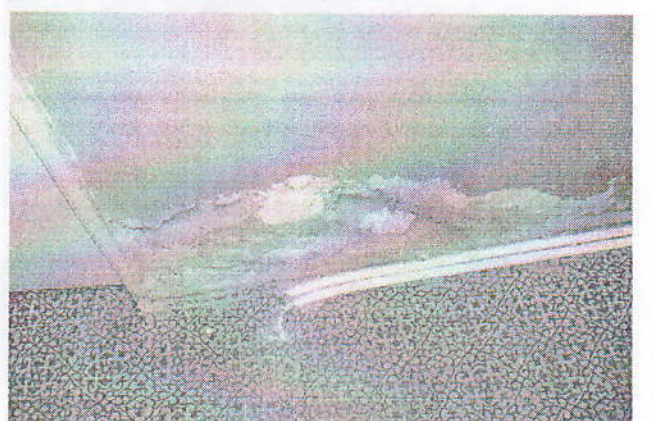
2.1.2. Պարփակող պատերի զգալի հատվածամասերում մթնոլորտային տեղումների ջրերը թափվել են պատերին, խոնավացրել դրանք, ինչը ձմեռային եղանակների բացասական ջերմաստիճանի դեպքում բերել է սառեցման-հալման պրոցեսին՝ առաջացնելով պատի պանելների վնասվածքներ, ինչպես նաև տուֆաքարե երեսապատման սալիկների շերտազատում ու թափվում (տես նկ. 2.3):

Նկ. 2.3 Մթնոլորտային տեղումների ջրերի ազդեցությունից պատերի պանելներում առաջացած վնասվածքների տեսքերը

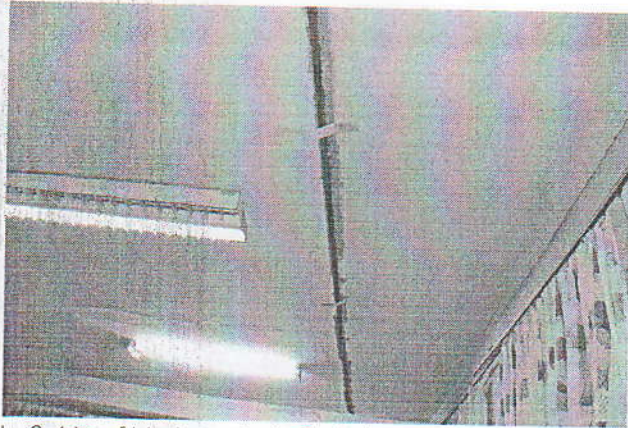
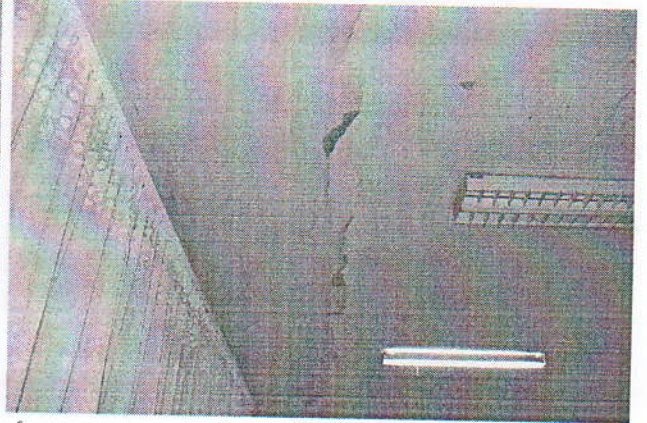
2.1.4. Տեղի է ունեցել ծածկերի հավաքովի ե/բ սալերի միմյանց նկատմամբ զգալի կողաշարժ, ինչի հետևանքով սալերի միջև կարանների առաստաղի սվաղում առաջացել են մինչև 20մմ բացվածքի լայնությամբ ճաքեր (տես նկ. 2.4):

Նկ. 2.4 Ծածկերի սալերի միջև կարանների ուղղությամբ առաստաղի սվաղում առկա ճաքերի տեսքերը

4.2.1.2. Միջհարկային ծածկերի ու վերնածածկի սալերի վրա իրականացնել երկաթբետոնե վրաշերտ, ծածկերի սալերի միմյանց հետ միաձուլումն ապահովելու և հորիզոնական հարթության մեջ աշխատող կոշտ սկավառակներ ստանալու համար:

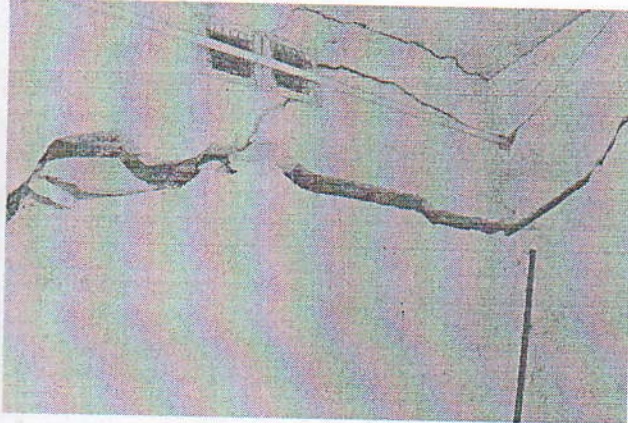
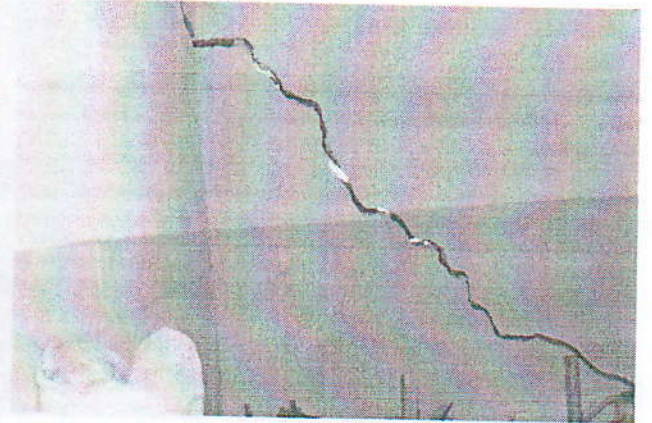
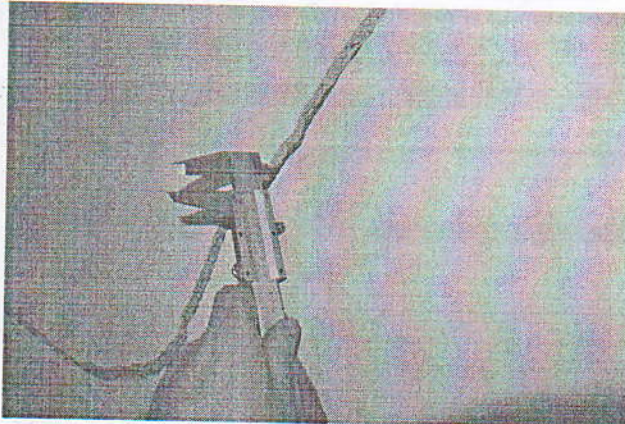
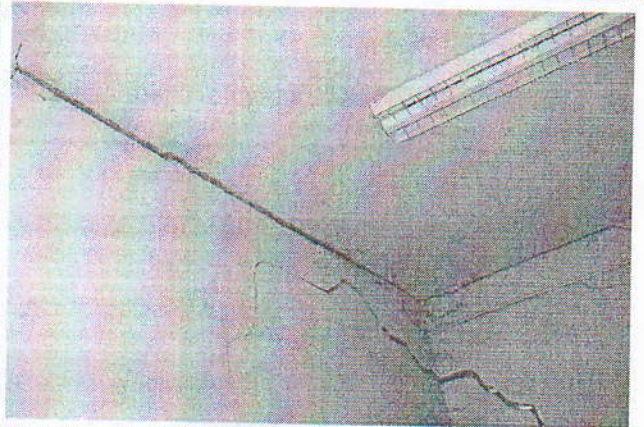
2.1.5. Միջնորմների ընդհանուր մակերեսի մոտ 50 տոկոսում կան ուժեղ, մոտ 30 տոկոսում՝ զգալի, մոտ 20 տոկոսում՝ չափավոր վնասվածքներ: Վնասված միջնորմներում կան մինչև 30մմ, իսկ որոշ տեղերում մինչև 50մմ բացվածքի լայնությամբ տարբեր ուղղությունների միջանցիկ ճաքեր (տես նկ. 2.5): Առավել շատ են վնասվել առաջին հարկի միջնորմները, քանի որ դրանք չունեն բավարար կոնստրուկտիվ լուծումներով հիմքեր (բավարար խորություն, լայնություն և այլն): Միջնորմների ամրակապումը կրող կոնստրուկցիաների հետ անբավարար է, իսկ դրանց միացման կարանների սվաղին առկա են մինչև 50մմ բացվածքի լայնությամբ ճաքեր: Հնարավոր է տեղի ունանա որոշ միջնորմների կողաշրջում, ինչը վտանգ է սպառնում մարդկանց կյանքին ու առողջությանը:

Նկ. 2.5 Միջնորմների ճաքերի ու վնասվածքների տեսքերը

4.2.1.3. Իրականացնել միջնորմների ամրակապումը մասնաշենքերի կրող կոնստրուկտիվ տարրերի հետ, այնպես, որ դրանք բավարարեն ՀՀՇՆ II-6.02-2006 նորմերի պահանջներին: Եթե պեմզաբետոնե սալերից միջնորմային պատերի համար նորմերի պահանջների բավարարումը տեխնիկապես հնարավոր չէ, ապա դրանք պետք է ապամոնտաժել և իրականացնել նորերը: Այն միջնորմները, որոնց տեխնիկական վիճակը վթարային է նույնպես պետք է ապամոնտաժվեն: Սեյսմիկ անվտանգության տեսակետից նոր միջնորմներն առաջարկվում է իրականացնել թեթև պողպատե կոնստրուկցիաների հիմնակմախքով և պատել գիպսաստվարաթղթե թերթերով:

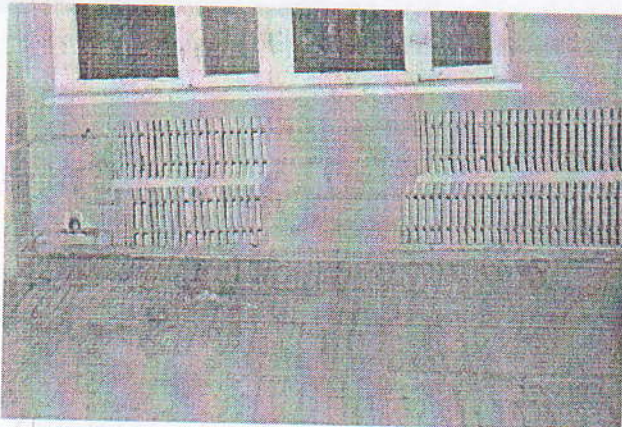
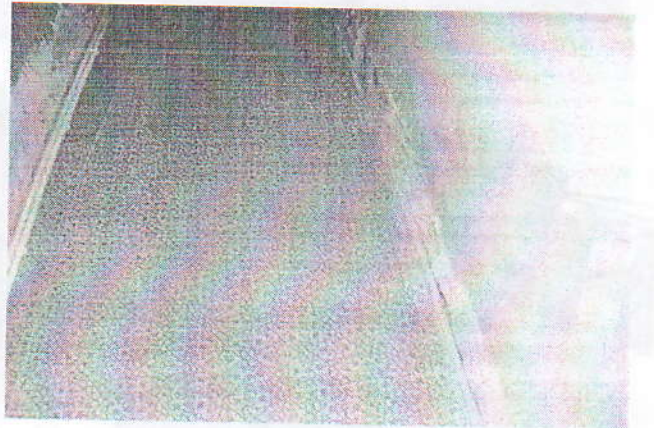
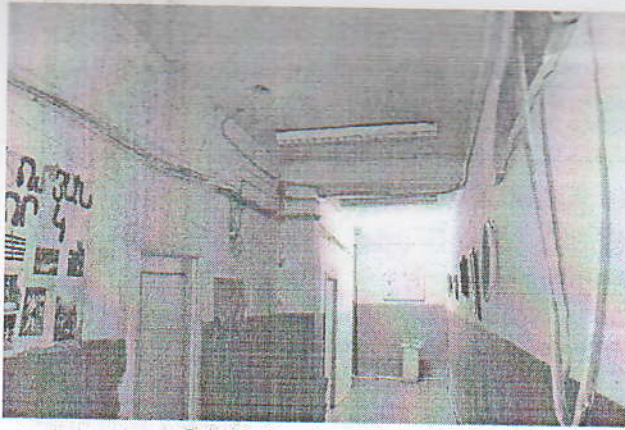
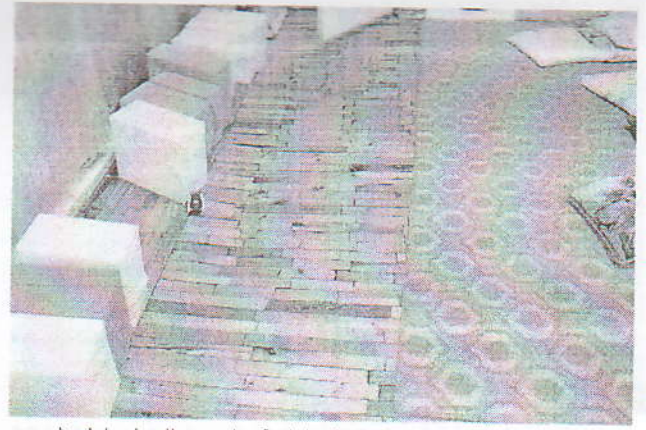
2.1.6. Հատակների և ներքին հարդարանքի տեխնիկական վիճակն անբավարար է, մասամբ վթարային (տես նկ. 2.6): Վնասված տեղերում փայտե մանրահատակի և նրա տակի

հարթեցնող շերտի մեծ մասը քանդված է կամ գտնվում է կիսաքանդ վիճակում: Հատակների լինությունե ծածկույթն ունի ուժեղ վնասվածքներ: Հատակներն ունեն ֆիզիկական բարձր մաշվածություն և բարոյապես հնացած են համարվում:

Նկ. 2.6 Հատակների և ներքին հարդարանքների վնասվածքների տեսքերը

4.2.2.3. Հիմնովին փոխարինել նորերով մանկապարտեզի մասնաշենքերի հատակները, բոլոր դռներն ու պատուհանները, և իրականացնել ներքին հարդարման աշխատանքներ:

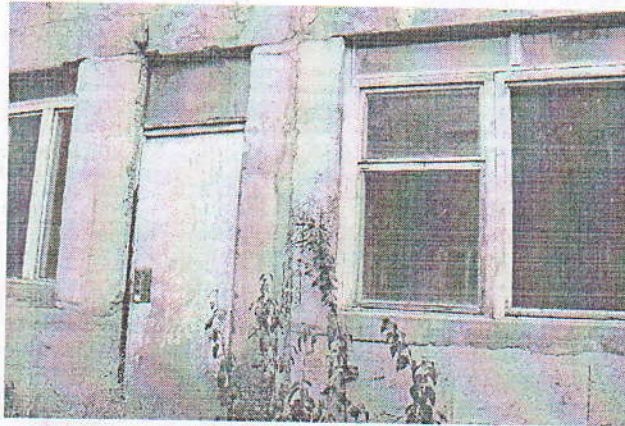
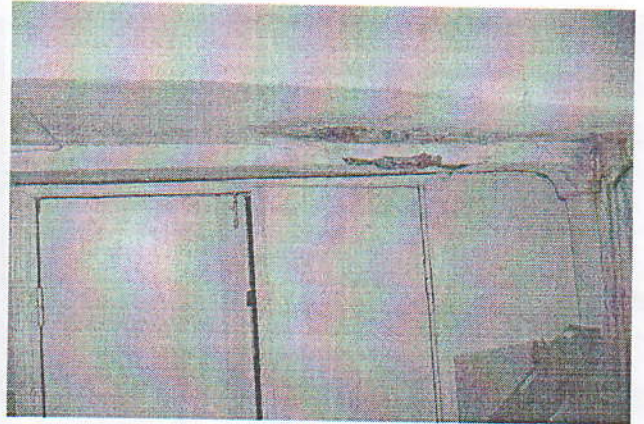
2.1.7. Մանկապարտեզի պատուհանների մոտ 60 տոկոսի տեխնիկական վիճակը վթարային է, 40 տոկոսինը՝ անբավարար: Դռների մետ 70 տոկոսի տեխնիկական վիճակը վթարային է, իսկ մնացած 30 տոկոսինը՝ անբավարար (տես նկ. 2.7): Վնասված դռներն ու պատուհանները դժվարությամբ են բացվում ու փակվում, դրանց փայտե շրջանակներն ու փեղկերը ձևախախտվել են: Փայտե կոնստրուկցիաների առանձին էլեմենտներ ստացել են ուժեղ կենսաբանական վնասվածք:

Նկ. 2.7 Դռների և պատուհանների վնասվածքների տեսքերը

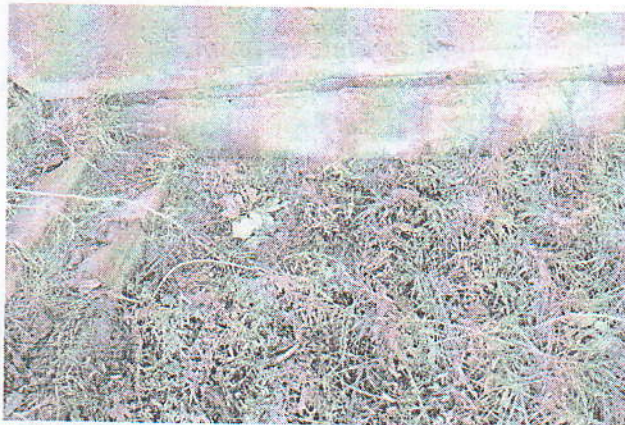
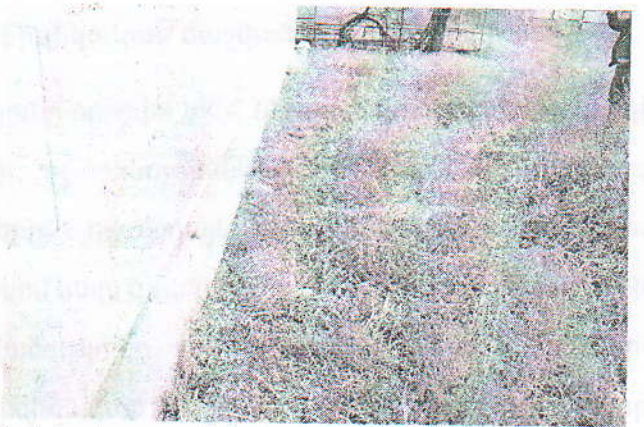
2.1.8. Մանկապարտեզի սալվածքի ընդհանուր մակերեսի մոտ 50 տոկոսում կան ուժեղ և մոտ 30 տոկոսում՝ զգալի վնասվածքներ (տես նկ. 2.8), ինչի հետևանքով մթնոլորտային ու մակերևութային ջրերը ներթափանցում են մասնաշենքերի կոնստրուկտիվ տարրերը և կարող են ներթափանցել նաև հիմնատակ՝ պատճառ հանդիսանալով հիմնատակի գրունտի անհավասարաչափ նստվածքին:

Նկ. 2.8 Սալվածքի վնասվածքների և թերությունների տեսքերը

4.2.2.5. Վերացնել սավաճքում առկա թերությունները և կազմակերպել մթնոլորտային տեղումների ու մակերևույթային ջրերի հեռացումը մասնաշենքերից:

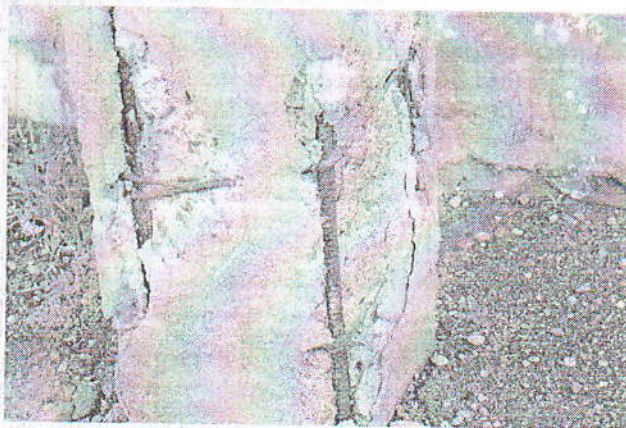
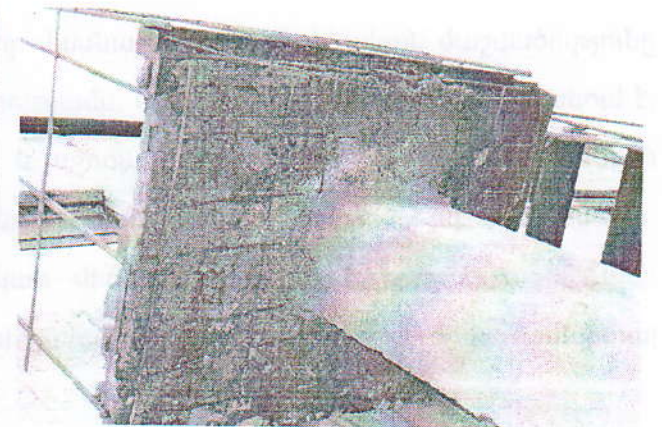
2.1.9. Հակահրդեհային սանդուղքների մետաղական կոնստրուկցիաների և հավաքովի ե/բ սյուների ու հարթակների տեխնիկական վիճակը վթարային է: Ե/բ սյուների ու հարթակների բետոնը զգալի քայքայվել է, ամրանները մերկացել են ու ենթարկվել համատարած ուժեղ կոռոզիայի: Մետաղական կոնստրուկցիաները չունեն հակակոռոզիոն պաշտպանիչ շերտ և ենթարկվել են համատարած զգալի և մասամբ ուժեղ կոռոզիայի (տես նկ. 2.9):

Նկ. 2.9 Հակահրդեհային սանդուղքների և հարթակների ու սյուների վնասվածքների տեսքերը

4.2.2.4. Հակահրդեհային սանդուղքների պողպատե թեքահեծաններն ու աստիճանները մաքրել ժանգից ու յուղից, և ներկել ջրակայուն ու թթվածնակայուն ներկի երկու շերտով: Վերացնել սանդուղքների հարթակների և այդ հարթակների համար որպես հենարան հանդիսացող հավաքովի ե/բ սյուների վնասվածքներն ու թերությունները:

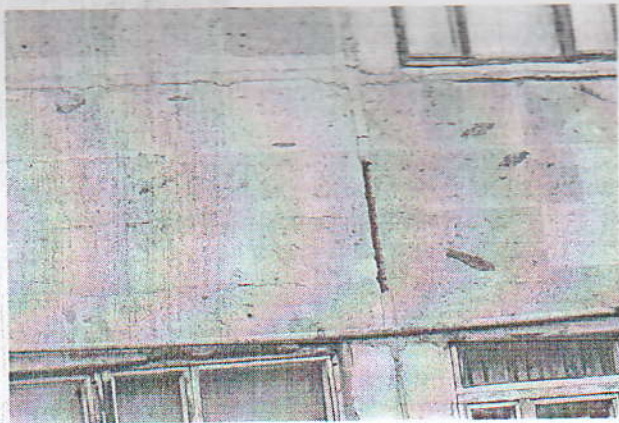
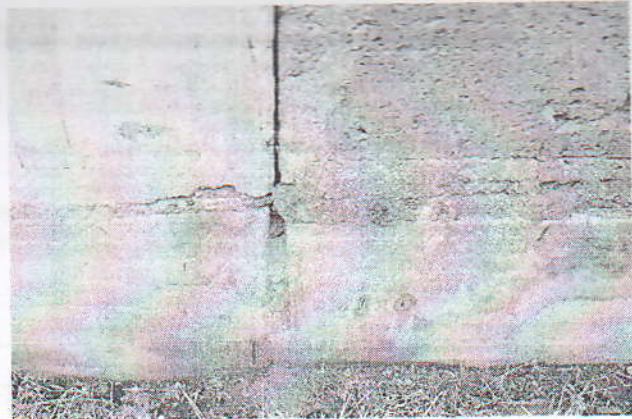
2.2.3. Ինչպես ծածկերի սալերի, այնպես էլ պատի պանելների միմյանց միջև կարանները չեն լցափակվել այդ կարանների համար նախատեսված նորմատիվային պահանջներին համաձայն, այլ լցափակվել են մեծ թերություններով՝ շինարարական աղբով, իսկ երբեմն լցափակված չեն՝ դատարկ են: Տարիների ընթացքում մասնաշենքերի միկրոտատանումներից այս թերությունները ցայտուն արտահայտվել են բոլոր հարկերի ծածկերի առաստաղի սվաղին՝ ծածկերի որոշ հարակից սալերի միջև կարաններում առկա մինչև 20մմ բացվածքի լայնությամբ ճաքերի տեսքով, ինչպես նաև պատերի պանելների միջև կարանների սվաղին առաջացած մինչև 30մմ բացվածքի լայնությամբ միջանցիկ ճաքերի տեսքով (տես նկ. 2.10):

Նկ. 2.10 Պատերի հարակից պանելների միջև կարանների լցափակումների թերությունների և առկա ճաքերի ու վնասվածքների տեսքերը

աշխատանքին: Քանի որ, պատի պանելների միջև կարանները լցափակվել են բազմաթիվ թերություններով, իսկ շատ տեղերում նույնիսկ չեն լցափակվել, այլ ուղղակի սվաղվել են դրսի կողմից, ուստի պետք է վերացնել այդ թերությունները՝ մաքրելով կարանները և լցափակելով դրանց ներկայացվող նրորմատիվային պահանջներին համապատասխան:

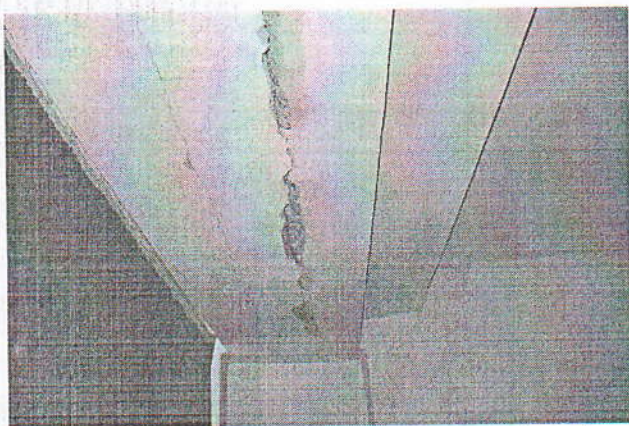
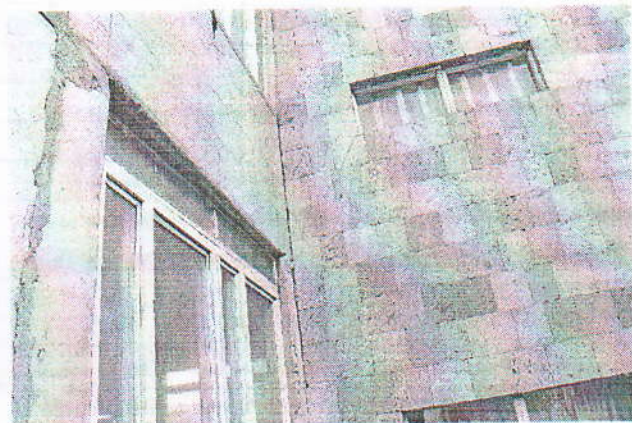
1.3.1.3. Մանկապարտեզի բոլոր մասնաշենքերը միմյանցից և տաքանցումներից բաժանված են հակասեյսմիկ կարանով, սակայն այդ կարանների մեծ մասը լցված է բետոնով կամ այլ շինանյութերով, որոնք երկրաշարժային ազդեցությունների ժամանակ խոչընդոտում են մասնաշենքերի՝ որպես առանձին կառույցների ազատ տատանմանը, ինչը չի համապատասխանում նորմերի 7.3. կետով հակասեյսմիկ կարանների համար նախատեսված նորմատիվային պահանջներին:

2.2.6. Մասնաշենքերը տաքանցումներից և միմյանցից բաժանված են հակասեյսմիկ կարանով, սակայն այդ կարանների մեծ մասը լցափակված են բետոնով կամ այլ շինանյութերով (տես նկ. 2.11), որոնք երկրաշարժային ազդեցությունների ժամանակ խոչընդոտում են հատվածամասերի՝ որպես առանձին կառույցների ազատ տատանմանը:

Նկ. 2.11 Հակասեյսմիկ կարանների սխալ լցափակումների տեսքերը դրսից և ներսից

4.2.1.4. Մաքրել մանկապարտեզի բոլոր հակասեյսմիկ կարանները, որոնք լցափակված են բետոնով ու այլ կոշտ շինանյութերով, և մեծացնել կարանների փաստացի լայնությունն այնքան, որպեսզի դրանք բավարարեն ՀՀՇՆ II-6.02-2006 նորմերի 7.3. կետով հակասեյսմիկ կարանների համար նախատեսված նորմատիվային պահանջներին և երկրաշարժային ազդեցությունների ժամանակ դրանք չխոչընդոտեն մասնաշենքերի՝ որպես առանձին կառույցների, ազատ տատանմանը:
