Հ Ա Շ Վ Ե Տ Վ ՈՒ Թ Յ ՈՒ Ն «Ք-012-02-21»

մանկապարտեզ

ք. Մասիս, Նոր թաղամաս,
Ազատամարտիկների փողոց, թիվ 27

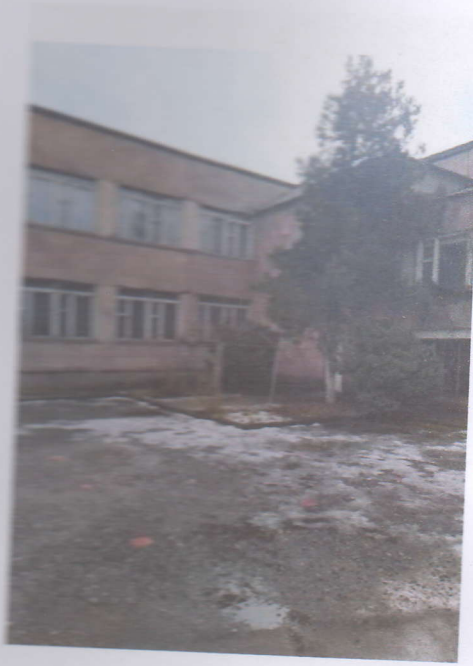
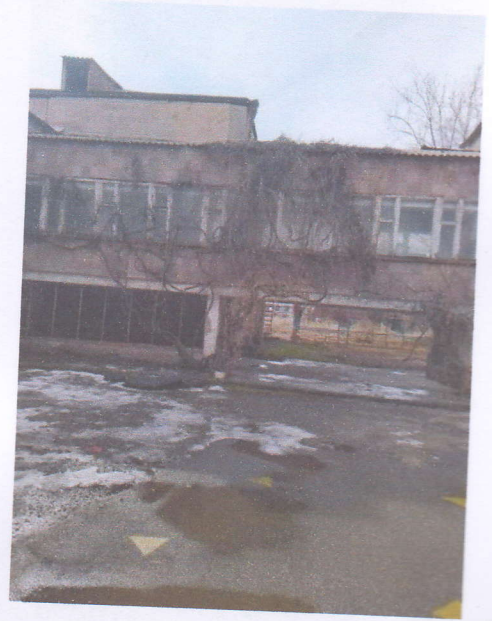
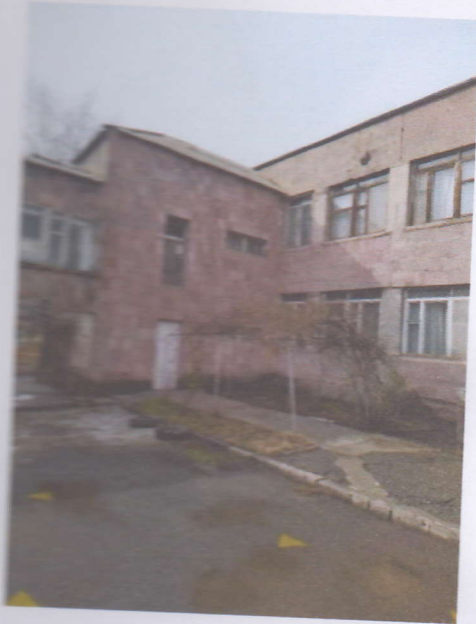
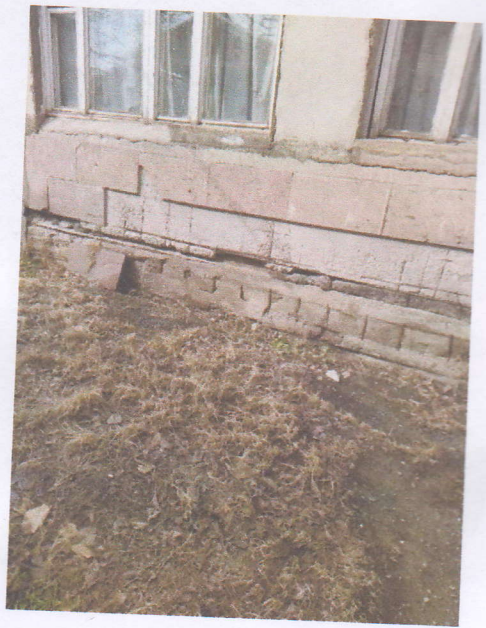
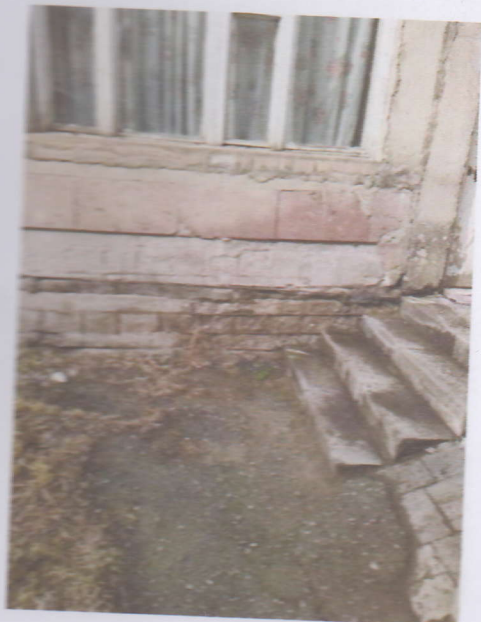
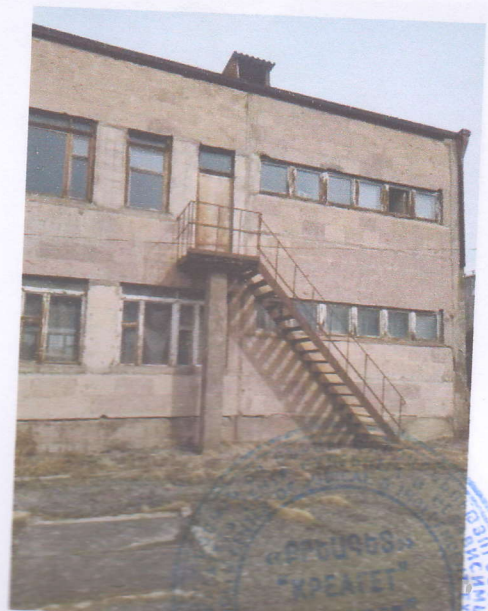
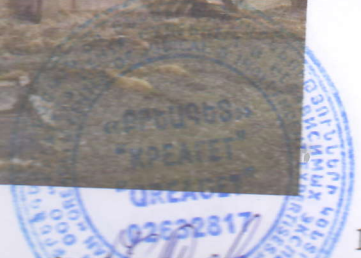
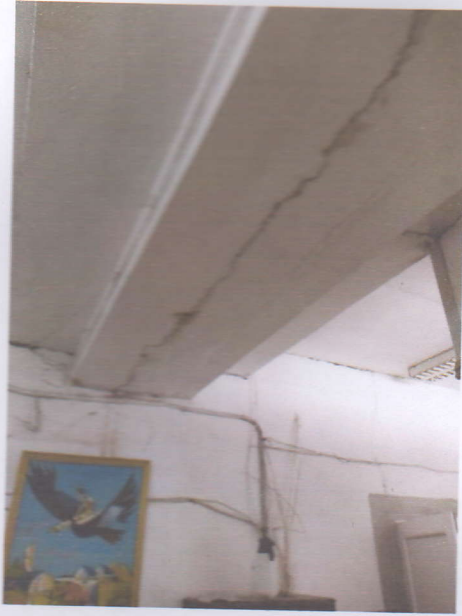
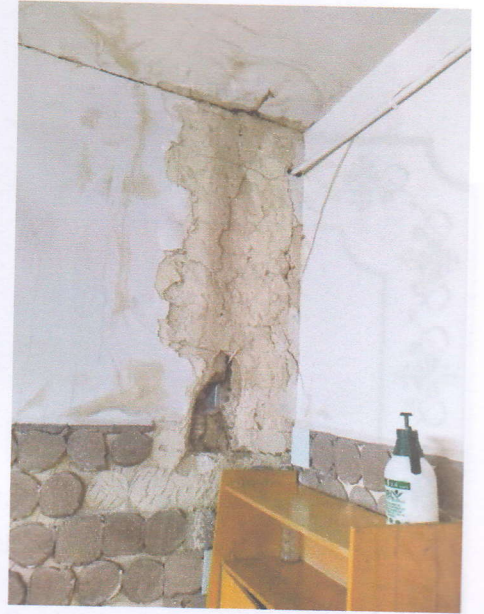
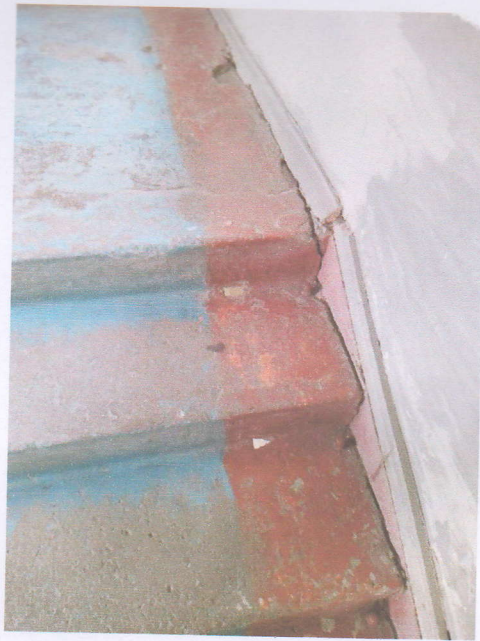
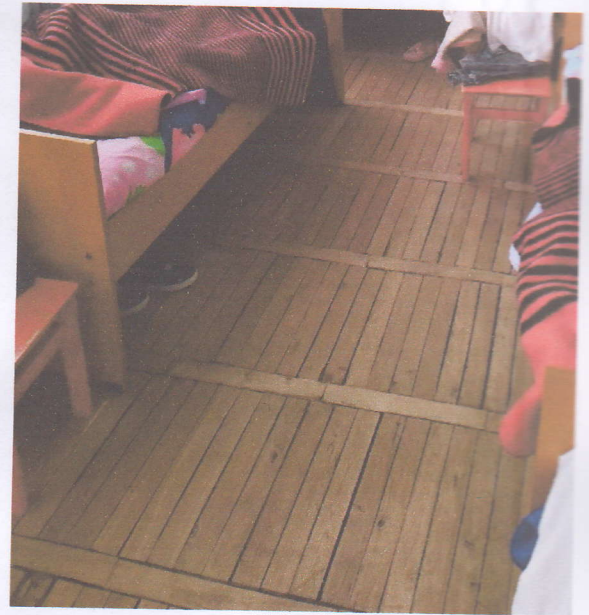
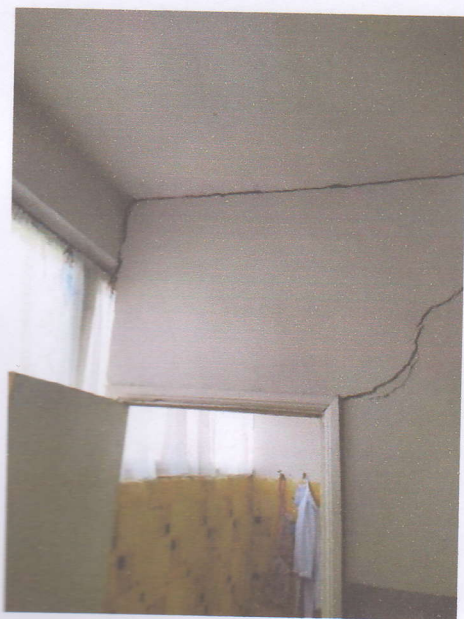
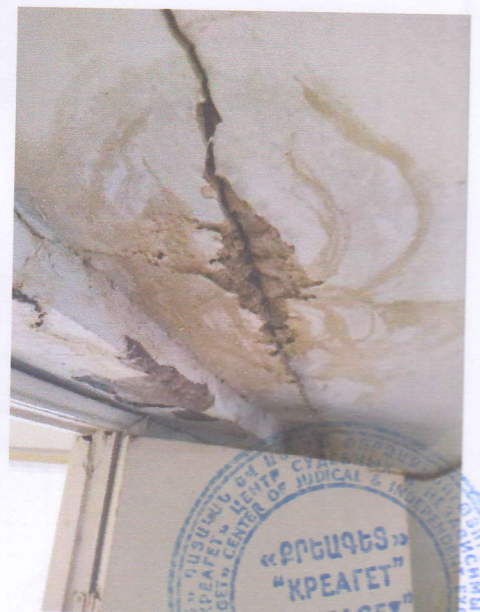
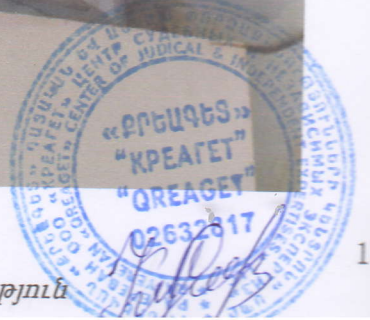
Հավելված 1

Շենքի որոշ լուսանկարներ բերված են սույն հաշվետվության հավելված 1-ում:
