**Ե Ջ Ր Ա Կ Ա Ց Ո Ւ Թ Յ Ո Ւ Ն**

ՀՀ Արարատի մարզի Մասիս քաղաքի Ն/Թ Ազատամարտիկների փողոց 27  
հասցեում գտնվող թիվ 3 մանկապարտեզի տեխնիկական վիճակի և սեյսմիկ  
խոցելիության մակարդակի գնահատման վերաբերյալ

**ՀՀ Արարատի մարզի Մասիս քաղաքի Ն/թ Ազատամարտիկների փողոց 27 հասցեում գտնվող թիվ 3 մանկապարտեզի տեխնիկական վիճակի և սեյսմիկ խոցելիության մակարդակի գնահատման վերաբերյալ**

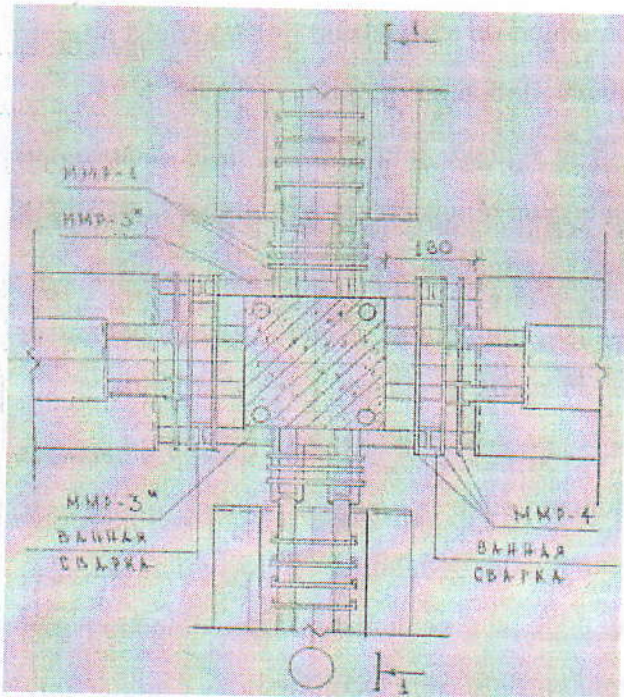
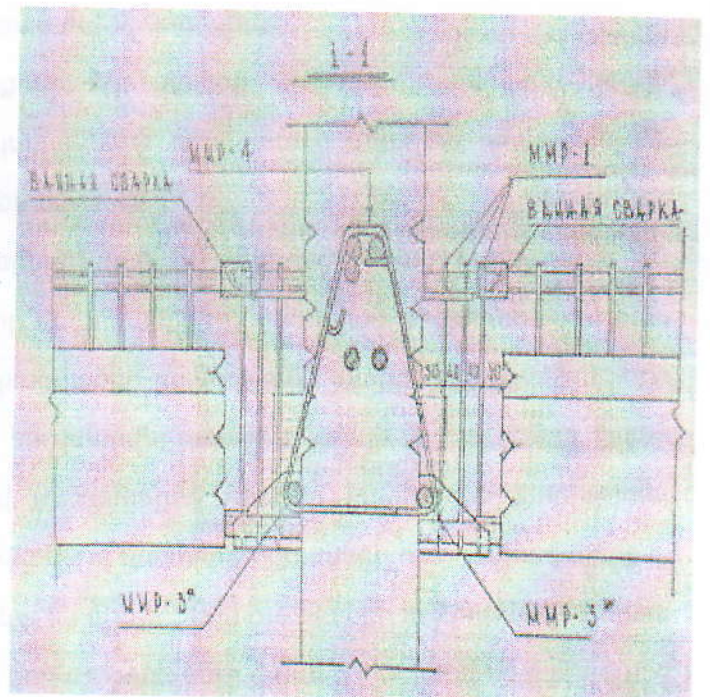
Նկ. 1.4 Տիպարային նախագծով նախատեսված ИИС-04 սերիայի հավաքովի ե/բ սյան և պարզունակի միացման հանգույցի տեսքերը՝  
ա) հատակագծում, բ) կտրվածքում

Սպիտակի 1988թ. ավերիչ երկրաշարժի հետևանքների վերլուծության համար ստեղծված ԽՍՍՀՄ հատուկ պետական հանձնաժողովի որոշմամբ ИИС-04 սերիայի կոնստրուկցիաներով կարկասապանելային շենքերի կառուցումը սեյսմակտիվ գոտիներում արգելված է, իսկ գոյություն ունեցողները՝ անհրաժեշտ է ուժեղացնել: Այդ շենքերի կոնստրուկտիվ լուծումների վերլուծությունը ցույց է տալիս, որ դրանցում առկա են բազմաթիվ խոցելի տեղեր: Մասնավորապես, տեղի ունեցած երկրաշարժային ազդեցությունից առաջացած կտրող ուժերին խոցելի են համարվում սյուների միացման հանգույցները, չնայած որ դրանք իրականացվում են այսպես կոչված «գրոյական» հատվածներում: Երկաթբետոնե հիմնակմախքի սյուների և պարզունակների միացման հանգույցները խոցելի են ինչպես իրենց կոնստրուկտիվ լուծմամբ (տես նկ. 1.4), այնպես էլ դասավորվածությամբ (գտնվում են առավելագույն ճիգերի տեղերում, որը հակասում է սեյսմակայուն շինարարության նորմերի դրույթներին): Պարփակող պատերի կախովի պանելների միացման հանգույցները երկաթբետոնե հիմնակմախքի հետ լուծված են այնպես, որ սեյսմիկ ազդեցությունների ժամանակ պանելները իրականում աշխատում են կարկասի հետ՝ տալով նրան լրացուցիչ կոշտություն: Միջնորմների ամրակապումը կրող կոնստրուկցիաների հետ բավարար չի, ապահովված չէ նրանց կայունությունը ուղղաձիգ հարթությունից դուրս և ուժեղ երկրաշարժի ժամանակ տեղի է ունենում դրանց շրջում:
